SCHEDE AREE DEGRADATE
ai sensi del Regolamento R.V. 1/2013, art. 2 comma 6

Aggiornamento 2019

Marzo 2019

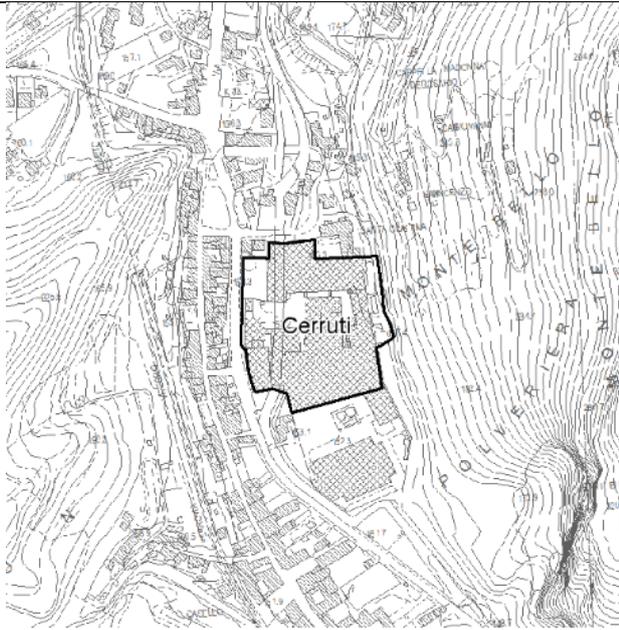
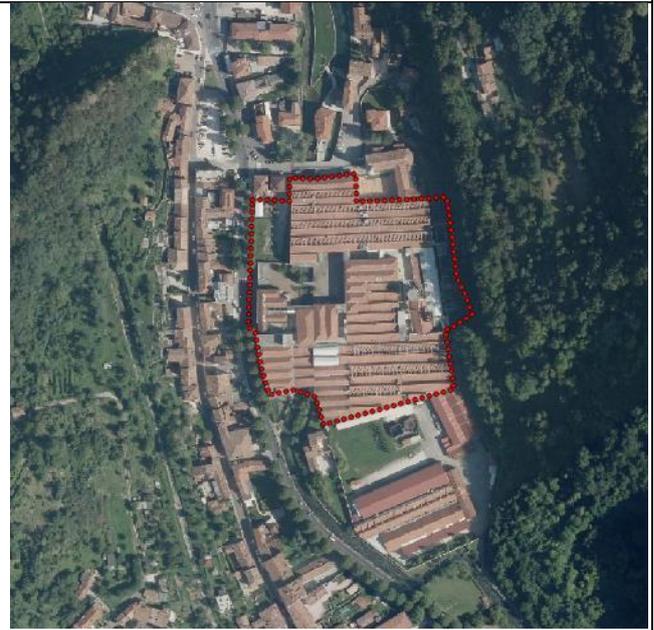
DENOMINAZIONE AREA: Cerruti		SCHEDA N. 1
Via Marconi		
a) degrado edilizio, riferito alla presenza di un patrimonio architettonico di scarsa qualità, obsoleto, inutilizzato, sottoutilizzato o impropriamente utilizzato, inadeguato sotto il profilo energetico, ambientale o statico-strutturale	Il complesso è in stato di abbandono con un livello di degrado per il momento contenuto all'interno dell'ambito stesso, ma con un affaccio verso la pubblica via che denota il tipico carattere muto dei luoghi abbandonati. Una parte degli edifici dismessi si trova in uno stato conservativo mediocre.

b) degrado urbanistico, riferito alla presenza di un impianto eterogeneo, disorganico o incompiuto, alla scarsità di attrezzature e servizi, al degrado degli spazi pubblici e alla carenza di aree libere, alla presenza di attrezzature ed infrastrutture o non compatibili, dal punto di vista morfologico, paesaggistico, ambientale o funzionale, con il contesto di riferimento	Il complesso era la sede del Lanificio Policarpo Cerruti, fondato nel 1945 utilizzando il precedente plesso della caserma insediata, a sua volta, su un antico convento. Negli anni ha progressivamente diminuito la linea produttiva fino alla definitiva chiusura nel 2009. Il complesso è compreso nell'edificato residenziale storico di Serravalle nord e in posizione strategica perché collocato in prossimità della porta settentrionale della città e lungo l'asse ambientale del fiume Meschio. Lo stato di abbandono comporta, per l'intorno, una situazione di degrado che coinvolge uno dei luoghi storici pregevoli della città e pure di grande visibilità.

c) degrado socio-economico, riferito alla presenza di condizioni di abbandono, di sottoutilizzazione o sovraffollamento degli immobili, di impropria o parziale utilizzazione degli stessi, di fenomeni di impoverimento economico e sociale o di emarginazione		
Obiettivi generali e indirizzi per le azioni di riqualificazione, destinazioni d'uso incompatibili e eventuali ulteriori misure di tutela ritenute necessarie	Obiettivo generale è la riqualificazione edilizia, urbanistica ed ambientale di una importante porzione di territorio storico edificato. Per raggiungere tale obiettivo si deve procedere con la riconversione delle destinazioni. Sia per la notevole accessibilità che per la sua dimensione e distribuzione, si può connotare come un " <i>centro commerciale naturale</i> ". Le dimensioni attuali consentono il reperimento delle aree di sosta necessarie anche all'interno dell'ambito medesimo. La riconversione dovrà essere occasione di miglioramento della qualità urbana da attuarsi, tuttavia, con attenzione alla memoria produttiva del sito e della città.

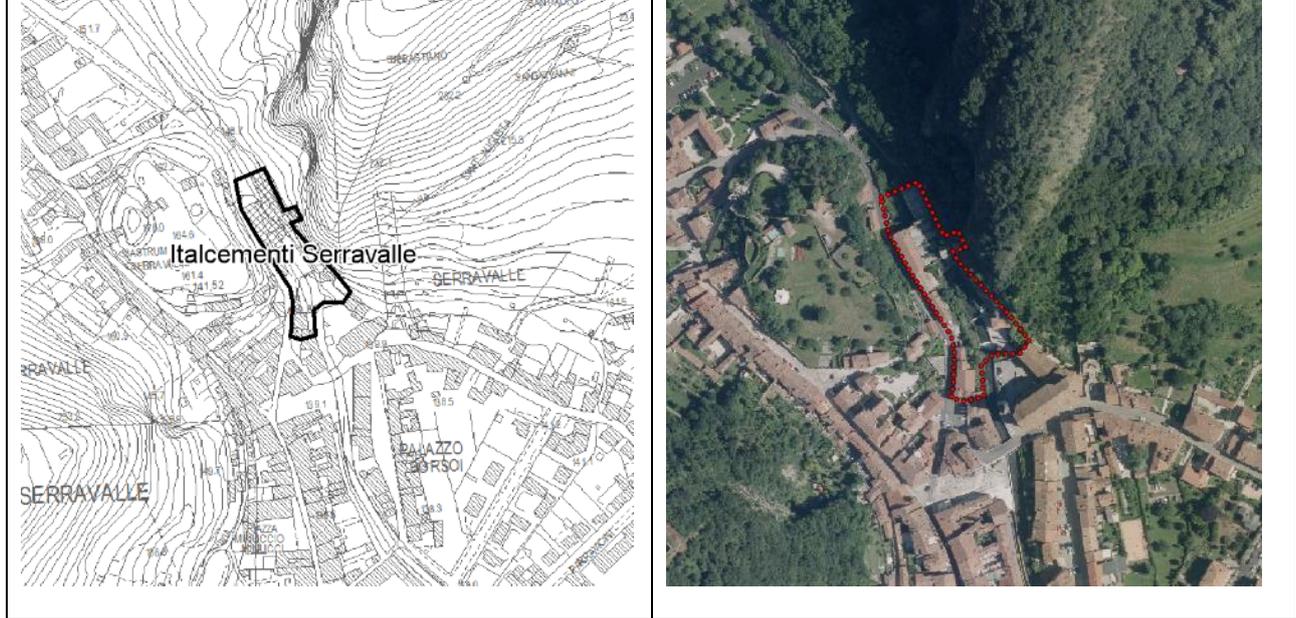
DENOMINAZIONE AREA: Italcementi Serravalle		SCHEDA N. 2
Via Gherardo da Camino		
<p>a) degrado edilizio, riferito alla presenza di un patrimonio architettonico di scarsa qualità, obsoleto, inutilizzato, sottoutilizzato o impropriamente utilizzato, inadeguato sotto il profilo energetico, ambientale o statico-strutturale</p>	<p>Si tratta di un complesso di fabbricati di differenti epoche a prevalente carattere industriale, di notevole valore storico-testimoniale.</p> <p>L'insieme degli edifici e dell'area sono compresi tra la strada statale e le pendici del colle di Santa Augusta con il corso del fiume Meschio che scorre all'interno dell'area stessa. Nella parte meridionale si trova un edificio a quattro livelli a prevalente destinazione residenziale in disuso di proprietà ANAS e prospiciente la viabilità pubblica.</p> <p>L'intero ambito costituito dagli edifici è in rilevante stato di degrado, amplificato anche dall'infelice posizione orografica</p> <p>Gli edifici vetusti si trovano in uno stato conservativo cattivo. Non hanno più caratteristiche strutturali compatibili con una loro riuso immediato anche sotto il profilo energetico.</p> <p>Sono presenti anche strutture tecnologiche (tramogge, torri, carrucole, in pessimo stato conservativo che tuttavia rappresentano una testimonianza archeologica produttiva importante</p>

<p>b) degrado urbanistico, riferito alla presenza di un impianto eterogeneo, disorganico o incompiuto, alla scarsità di attrezzature e servizi, al degrado degli spazi pubblici e alla carenza di aree libere, alla presenza di attrezzature ed infrastrutture o non compatibili, dal punto di vista morfologico, paesaggistico, ambientale o funzionale, con il contesto di riferimento</p>	<p>L'ambito di interesse, già mulino nel XVIII secolo, comprende una parte di edifici e strutture realizzate a partire dalla seconda metà dell'Ottocento dalla ditta Italcementi che aveva una linea produttiva di cava e clinkeraggio di cemento. La produzione viene interrotta a partire dal secondo dopoguerra.</p> <p>La presenza della viabilità primaria a ridosso dell'area e la situazione orografica definiscono un ambiente di mediocre qualità ambientale, se pur nelle vicinanze di emergenze architettoniche importanti quali il Castrum di Serravalle, Piazza del Campanile, Il duomo di Serravalle e Piazza Flaminio.</p>

<p>c) degrado socio-economico, riferito alla presenza di condizioni di abbandono, di sottoutilizzazione o sovraffollamento degli immobili, di impropria o parziale utilizzazione degli stessi, di fenomeni di impoverimento economico e sociale o di emarginazione</p>	<p>La presenza di un'area in condizioni di degrado e abbandono di tali dimensioni in ambito di centro urbano, determina un depauperamento economico degli immobili limitrofi.</p>	
<p>Obiettivi generali e indirizzi per le azioni di riqualificazione, destinazioni d'uso incompatibili e eventuali ulteriori misure di tutela ritenute necessarie</p>	<p>Obiettivo generale è la riqualificazione edilizia, urbanistica ed ambientale di questa importante porzione di territorio storico edificato.</p> <p>Per raggiungere tale obiettivo si deve procedere con la riconversione delle destinazioni.</p> <p>La presenza di un canale interno e la tipologia architettonica dell'edificio sono elementi che potrebbero indirizzare verso una riconversione a destinazioni miste con servizi quali spazi urbani e attività economiche.</p>

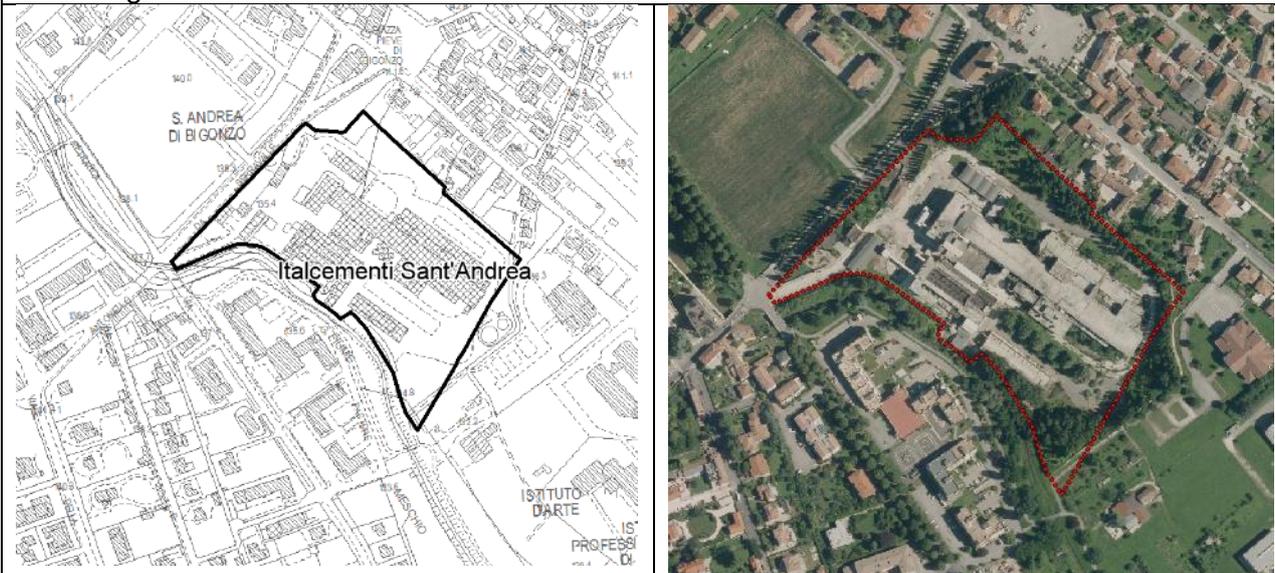
DENOMINAZIONE AREA: Italcementi Sant'Andrea		SCHEDA N. 3
Viale Virgilio		
a) degrado edilizio, riferito alla presenza di un patrimonio architettonico di scarsa qualità, obsoleto, inutilizzato, sottoutilizzato o impropriamente utilizzato, inadeguato sotto il profilo energetico, ambientale o statico-strutturale

b) degrado urbanistico, riferito alla presenza di un impianto eterogeneo, disorganico o incompiuto, alla scarsità di attrezzature e servizi, al degrado degli spazi pubblici e alla carenza di aree libere, alla presenza di attrezzature ed infrastrutture o non compatibili, dal punto di vista morfologico, paesaggistico, ambientale o funzionale, con il contesto di riferimento	<p>Il vasto plesso era stato creato a partire dalla metà dell'Ottocento per la produzione di cemento e la lavorazione di pietre artificiali.</p> <p>Il complesso è cresciuto in modo considerevole e si trova a ridosso di uno degli edifici più antichi della città, la Pieve di S. Andrea.</p> <p>Trattasi di un esteso complesso immobiliare composta da fabbricati eterogenei di differente natura e origine; sebbene caratterizzato da notevoli volumetrie, il complesso risulta oramai inserito nel contesto paesaggistico circostante di cui caratterizza lo sky line.</p> <p>Risulta di particolare importanza la presenza della monumentale Pieve di S. Andrea che si attesta sul lato nord-est del complesso Italcementi e del relativo viale di cipressi che ne segnano l'ingresso.</p> <p>L'impianto è rimasto in funzione, sebbene parzialmente, sino al 2008.</p> <p>La situazione di abbandono comporta un generico stato di degrado urbanistico per la vastità ed eterogeneità dell'impianto che influenzano anche l'intorno urbano, peraltro di notevole pregio architettonico ed ambientale, in prossimità di un'icona di paesaggio rappresentata dalla chiesa di Serravalle.</p>

c) degrado socio-economico, riferito alla presenza di condizioni di abbandono, di sottoutilizzazione o sovraffollamento degli immobili, di impropria o parziale utilizzazione degli stessi, di fenomeni di impoverimento economico e sociale o di emarginazione		
Obiettivi generali e indirizzi per le azioni di riqualificazione, destinazioni d'uso incompatibili e eventuali ulteriori misure di tutela ritenute necessarie	<p>Obiettivo generale è la riqualificazione edilizia, urbanistica ed ambientale di questa importante porzione di territorio storico edificato.</p> <p>Considerata la posizione strategica rispetto al centro città, la vastità dell'area e la consistente volumetria le azioni di riqualificazione dovranno prevedere diversificate funzioni di carattere urbano.</p>

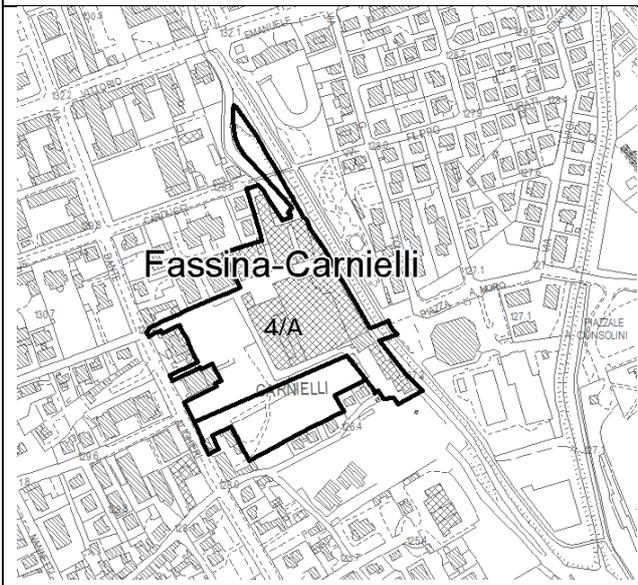
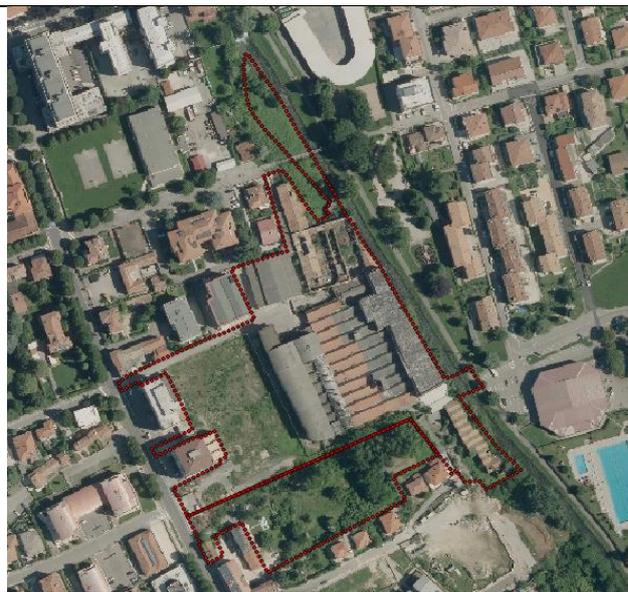
DENOMINAZIONE AREA: Fassina – Carnielli		SCHEDA N. 4/A
Viale Dante Alighieri		
<p>a) degrado edilizio, riferito alla presenza di un patrimonio architettonico di scarsa qualità, obsoleto, inutilizzato, sottoutilizzato o impropriamente utilizzato, inadeguato sotto il profilo energetico, ambientale o statico-strutturale</p>	<p>L'area è composta da più plessi edilizi ed aree lungo che hanno avuto diversi utilizzi. Due cartiere prospicienti il fiume Meschio vengono trasformate nel XX secolo in industria di biciclette, mentre la parte più interna è stata un'officina collegata ad una concessionaria auto. Oggi l'ambito è in uno stato di totale abbandono e degrado sia edilizio che urbanistico. Gli edifici storici delle due antiche cartiere sono parzialmente crollate con una situazione di rilevante degrado edilizio. Gli edifici produttivi del Novecento sono in uno stato conservativo mediocre. Il fronte lungo il corso del Meschio presenta tutta la finestratura rovinata. La parte relativa all'officina è stata demolita e ne rimane traccia sul lato dei condomini esistenti.</p>

<p>b) degrado urbanistico, riferito alla presenza di un impianto eterogeneo, disorganico o incompiuto, alla scarsità di attrezzature e servizi, al degrado degli spazi pubblici e alla carenza di aree libere, alla presenza di attrezzature ed infrastrutture o non compatibili, dal punto di vista morfologico, paesaggistico, ambientale o funzionale, con il contesto di riferimento</p>	<p>Il degrado edilizio dei plessi esistenti comporta un conseguente degrado urbanistico in ragione delle dimensioni dell'intero complesso, creando una generale situazione di abbandono in una parte importante della città, peraltro prospiciente l'area attrezzata lungo il corso del fiume. Si crea così un degrado indotto degli spazi pubblici. L'ambito ex Carnielli, inoltre, è inserito nell'elenco regionale dei siti inquinati e questo comporta una incompatibilità della situazione ambientale con il contesto urbano in cui l'ambito è inserito</p>

<p>c) degrado socio-economico, riferito alla presenza di condizioni di abbandono, di sottoutilizzazione o sovraffollamento degli immobili, di impropria o parziale utilizzazione degli stessi, di fenomeni di impoverimento economico e sociale o di emarginazione</p>	<p>La presenza di un'area in condizioni di degrado e abbandono di tali dimensioni in ambito di centro urbano, determina un depauperamento economico degli immobili limitrofi. Il problema ambientale concorre al degrado economico dell'introno.</p>	
<p>Obiettivi generali e indirizzi per le azioni di riqualificazione, destinazioni d'uso incompatibili e eventuali ulteriori misure di tutela ritenute necessarie</p>	<p>Obiettivo generale e primario è quello del ripristino ambientale e della rigenerazione urbana. Le azioni da perseguire sono tutte quelle atte a promuovere una trasformazione dell'area che comporti, prioritariamente la bonifica e quindi la riconversione di immobili e spazi a destinazioni compatibili con l'intorno, a servizio del centro città.</p>

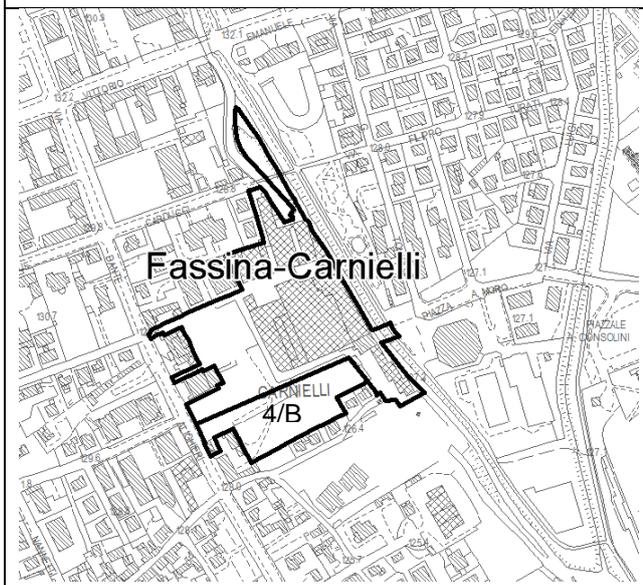
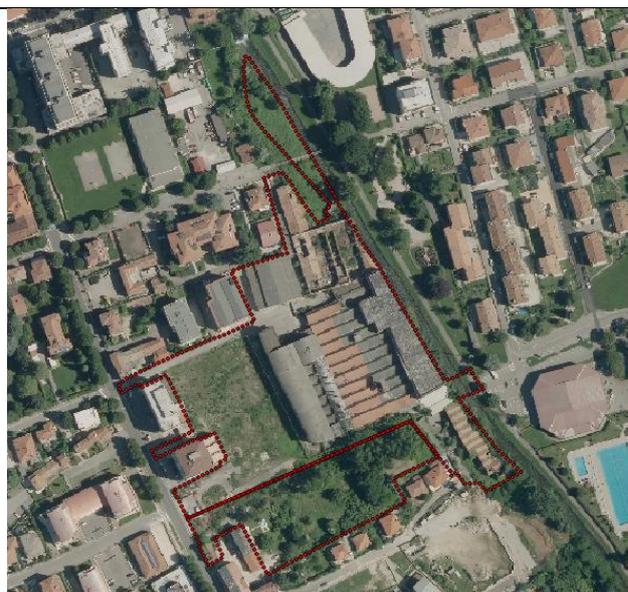
DENOMINAZIONE AREA: **Area a sud ambito Fassina – Carnielli** | SCHEDA N. 4/B

DENOMINAZIONE AREA: Area a sud ambito Fassina – Carnielli		SCHEDA N. 4/B
Viale Dante Alighieri		
a) degrado edilizio, riferito alla presenza di un patrimonio architettonico di scarsa qualità, obsoleto, inutilizzato, sottoutilizzato o impropriamente utilizzato, inadeguato sotto il profilo energetico, ambientale o statico-strutturale	L'area si trova a sud dei plessi produttivi Ex Fassina ed Ex Carnielli che presentano le caratteristiche di degrado descritte nella scheda 4/A. Si tratta di un'area quasi totalmente libera a parte la presenza di un piccolo edificio che si trova a ridosso della Strada Statale e che ha subito interventi di messa in sicurezza in ragione della sua prossimità alla viabilità pubblica.

b) degrado urbanistico, riferito alla presenza di un impianto eterogeneo, disorganico o incompiuto, alla scarsità di attrezzature e servizi, al degrado degli spazi pubblici e alla carenza di aree libere, alla presenza di attrezzature ed infrastrutture o non compatibili, dal punto di vista morfologico, paesaggistico, ambientale o funzionale, con il contesto di riferimento	Il degrado edilizio dei plessi esistenti a nord comporta un conseguente degrado urbanistico indotto anche dell'ambito a sud.

c) degrado socio-economico, riferito alla presenza di condizioni di abbandono, di sottoutilizzazione o sovraffollamento degli immobili, di impropria o parziale utilizzazione degli stessi, di fenomeni di impoverimento economico e sociale o di emarginazione	La presenza di un'area in condizioni di degrado e abbandono di tali dimensioni in ambito di centro urbano, determina un depauperamento economico degli immobili limitrofi. Il problema ambientale concorre al degrado economico dell'introno.	
Obiettivi generali e indirizzi per le azioni di riqualificazione, destinazioni d'uso incompatibili e eventuali ulteriori misure di tutela ritenute necessarie	Obiettivo generale e primario è quello del ripristino ambientale e della rigenerazione urbana.

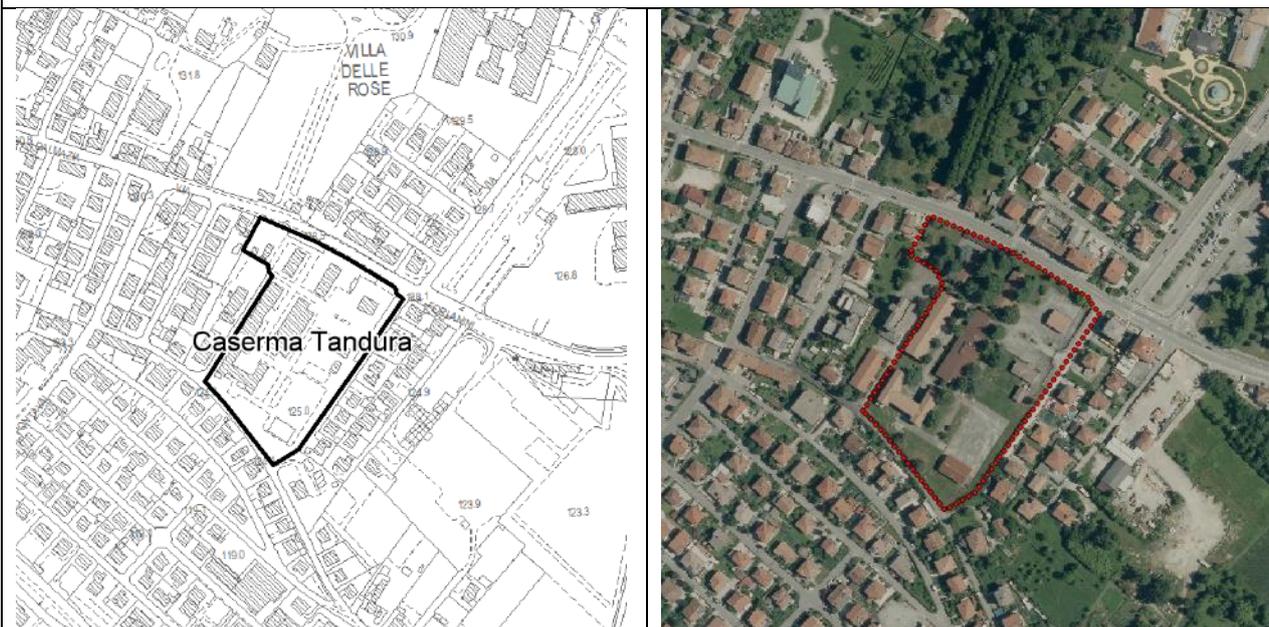
DENOMINAZIONE AREA: Caserma Tandura		SCHEDA N. 5
Via C. Forlanini		
a) degrado edilizio, riferito alla presenza di un patrimonio architettonico di scarsa qualità, obsoleto, inutilizzato, sottoutilizzato o impropriamente utilizzato, inadeguato sotto il profilo energetico, ambientale o statico-strutturale

b) degrado urbanistico, riferito alla presenza di un impianto eterogeneo, disorganico o incompiuto, alla scarsità di attrezzature e servizi, al degrado degli spazi pubblici e alla carenza di aree libere, alla presenza di attrezzature ed infrastrutture o non compatibili, dal punto di vista morfologico, paesaggistico, ambientale o funzionale, con il contesto di riferimento	<p>Già base logistica militare negli ultimi anni, prima della chiusura nel 2014 È stata utilizzata dal Rep. Comando del I FOD e Supporti Tattici "Mantova".</p> <p>La Caserma è situata lungo la via di accesso al centro città da est, nei pressi del polo socio-sanitario di valenza territoriale e da un tessuto residenziale a bassa densità insediativa.</p> <p>Il complesso ora costituisce, rispetto a questo contesto, un'isola muta e priva di collegamenti.</p>

c) degrado socio-economico, riferito alla presenza di condizioni di abbandono, di sottoutilizzazione o sovraffollamento degli immobili, di impropria o parziale utilizzazione degli stessi, di fenomeni di impoverimento economico e sociale o di emarginazione		
Obiettivi generali e indirizzi per le azioni di riqualificazione, destinazioni d'uso incompatibili e eventuali ulteriori misure di tutela ritenute necessarie	<p>Obiettivo generale è la riqualificazione di questo ambito per collegarlo al contesto urbano caratterizzato dalla presenza di importanti servizi alla persona e da residenzialità.</p> <p>Attivazione di un protocollo di intesa con Ministero della Difesa e Agenzia del Demanio per la valorizzazione delle aree funzionali alla loro riqualificazione.</p>

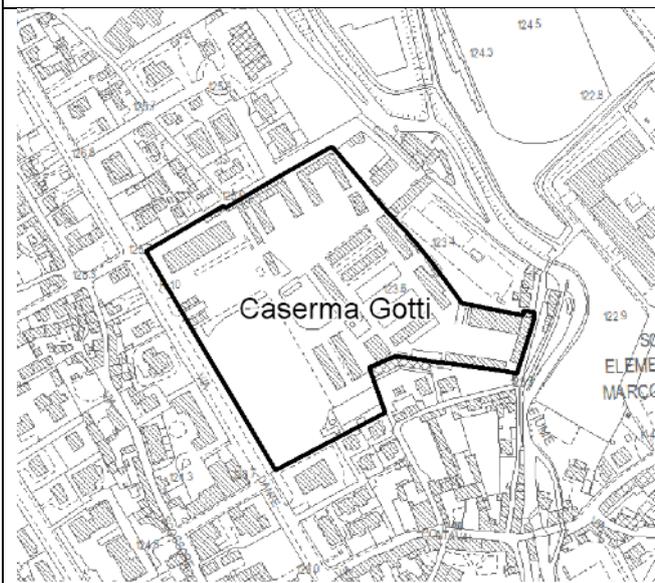
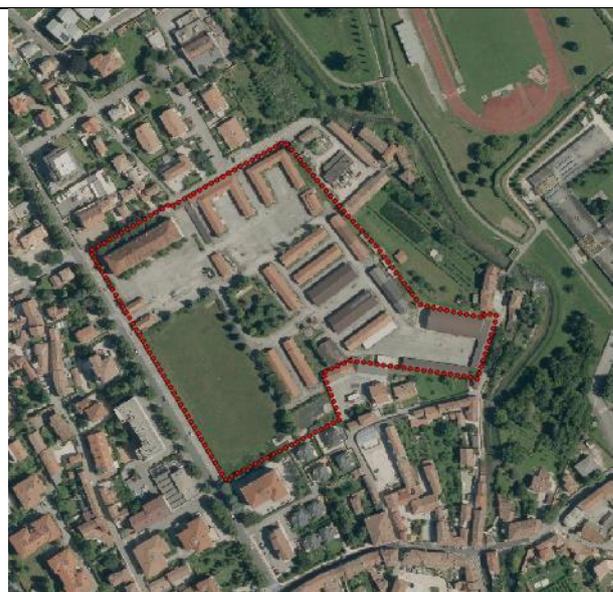
DENOMINAZIONE AREA: Caserma Gotti		SCHEDA N. 6
Viale Dante Alighieri		
a) degrado edilizio, riferito alla presenza di un patrimonio architettonico di scarsa qualità, obsoleto, inutilizzato, sottoutilizzato o impropriamente utilizzato, inadeguato sotto il profilo energetico, ambientale o statico-strutturale	Alcuni edifici e tetterie all'interno dell'ambito si trovano in uno stato di conservazione cattivo. L'edificio di maggiori dimensioni è in uno stato conservativo mediocre.

b) degrado urbanistico, riferito alla presenza di un impianto eterogeneo, disorganico o incompiuto, alla scarsità di attrezzature e servizi, al degrado degli spazi pubblici e alla carenza di aree libere, alla presenza di attrezzature ed infrastrutture o non compatibili, dal punto di vista morfologico, paesaggistico, ambientale o funzionale, con il contesto di riferimento	Il complesso venne realizzato negli anni '60 ed utilizzato per lo svolgimento dell'attività militare. Il vasto complesso è posto lungo direttrice principale Nord-Sud di accesso al centro città (Strada Statale 51 di Alemagna). Attualmente l'area separa la zona di Meschio dal Centro, lambendo, se pur marginalmente il percorso ciclabile che si articola lungo il fiume Meschio. La caserma è completamente circondata da alte mura e così non intesse alcun dialogo con il contesto urbano. Questa situazione di chiusura e dismissione genera un vuoto urbano e un degrado per la incompletezza di un ambio di dimensioni molto vaste.

c) degrado socio-economico, riferito alla presenza di condizioni di abbandono, di sottoutilizzazione o sovraffollamento degli immobili, di impropria o parziale utilizzazione degli stessi, di fenomeni di impoverimento economico e sociale o di emarginazione		
Obiettivi generali e indirizzi per le azioni di riqualificazione, destinazioni d'uso incompatibili e eventuali ulteriori misure di tutela ritenute necessarie	Obiettivo generale è la riqualificazione di questo ambito per collegarlo al contesto urbano caratterizzato dalla presenza di importanti servizi urbani, da residenzialità e da un contesto ambientale di pregio. Attivazione di un protocollo di intesa con Ministero della Difesa e Agenzia del Demanio per la valorizzazione delle aree funzionali alla loro riqualificazione.

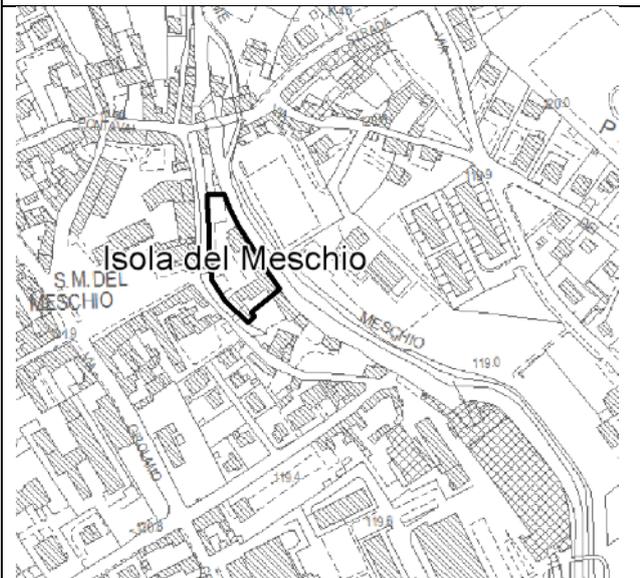
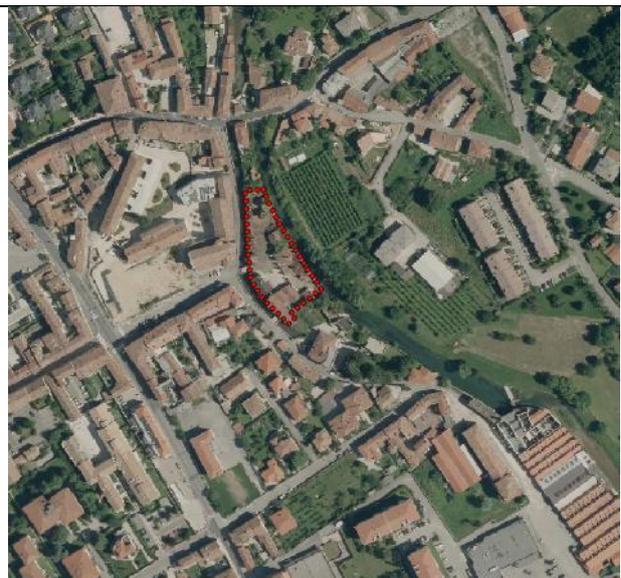
DENOMINAZIONE AREA: Isola del Meschio		SCHEDA N. 7
Via del Maniero		
a) degrado edilizio, riferito alla presenza di un patrimonio architettonico di scarsa qualità, obsoleto, inutilizzato, sottoutilizzato o impropriamente utilizzato, inadeguato sotto il profilo energetico, ambientale o statico-strutturale	Edifici in stato di conservazione cattivo

b) degrado urbanistico, riferito alla presenza di un impianto eterogeneo, disorganico o incompiuto, alla scarsità di attrezzature e servizi, al degrado degli spazi pubblici e alla carenza di aree libere, alla presenza di attrezzature ed infrastrutture o non compatibili, dal punto di vista morfologico, paesaggistico, ambientale o funzionale, con il contesto di riferimento	Piccola isola lungo il corso del fiume Meschio in centro urbano connotata da un plesso vetero industriale (già mulino da grano, follo e tintoria) che presenta uno stato generale di degrado edilizio e urbano. Anche trattandosi in ambito isolato, il degrado concorre tuttavia a generare un degrado anche del contesto attorno.

c) degrado socio-economico, riferito alla presenza di condizioni di abbandono, di sottoutilizzazione o sovraffollamento degli immobili, di impropria o parziale utilizzazione degli stessi, di fenomeni di impoverimento economico e sociale o di emarginazione		
Obiettivi generali e indirizzi per le azioni di riqualificazione, destinazioni d'uso incompatibili e eventuali ulteriori misure di tutela ritenute necessarie	Obiettivo generale è la riqualificazione di questo ambito per collegarlo al contesto urbano caratterizzato dalla presenza di emergenze architettoniche quali il complesso della Chiesa di S. Maria di Meschio e gli edifici recuperati da un contesto ambientale di pregio. Azioni di riconversione delle destinazioni d'uso.

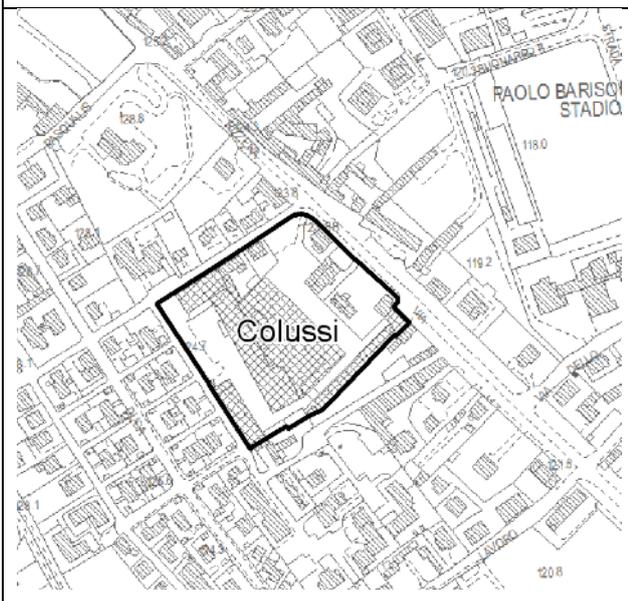
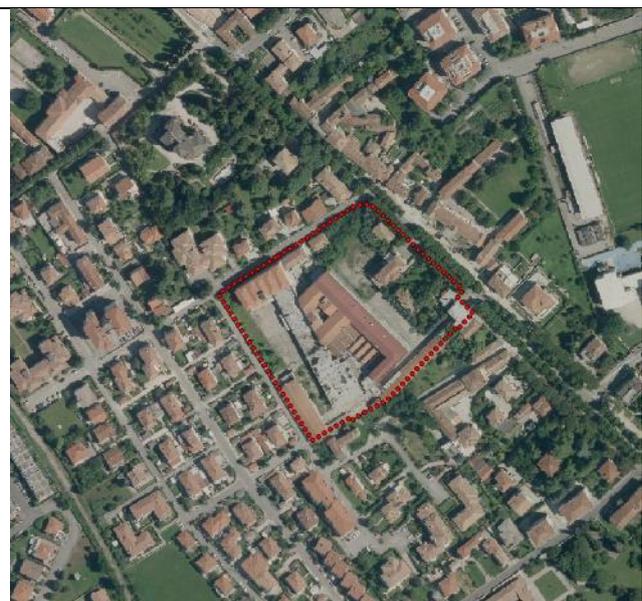
DENOMINAZIONE AREA: Colussi		SCHEDA N. 8
Viale Rizzera		
a) degrado edilizio, riferito alla presenza di un patrimonio architettonico di scarsa qualità, obsoleto, inutilizzato, sottoutilizzato o impropriamente utilizzato, inadeguato sotto il profilo energetico, ambientale o statico-strutturale

b) degrado urbanistico, riferito alla presenza di un impianto eterogeneo, disorganico o incompiuto, alla scarsità di attrezzature e servizi, al degrado degli spazi pubblici e alla carenza di aree libere, alla presenza di attrezzature ed infrastrutture o non compatibili, dal punto di vista morfologico, paesaggistico, ambientale o funzionale, con il contesto di riferimento	L'ambito, di prevalente natura produttiva, allo stato attuale dismessa, si trova inglobato all'interno di un tessuto consolidato e a prevalente destinazione residenziale. Nonostante l'importante consistenza volumetrica il complesso risulta integrato nel contesto circostante, anche se la chiusura determina un generale stato di degrado urbanistico dell'intorno.

c) degrado socio-economico, riferito alla presenza di condizioni di abbandono, di sottoutilizzazione o sovraffollamento degli immobili, di impropria o parziale utilizzazione degli stessi, di fenomeni di impoverimento economico e sociale o di emarginazione		
Obiettivi generali e indirizzi per le azioni di riqualificazione, destinazioni d'uso incompatibili e eventuali ulteriori misure di tutela ritenute necessarie	Obiettivo generale è la riqualificazione di questo ambito per collegarlo al contesto urbano caratterizzato dalla presenza prevalente di residenzialità e alcune funzioni pubbliche (plessi scolastici)

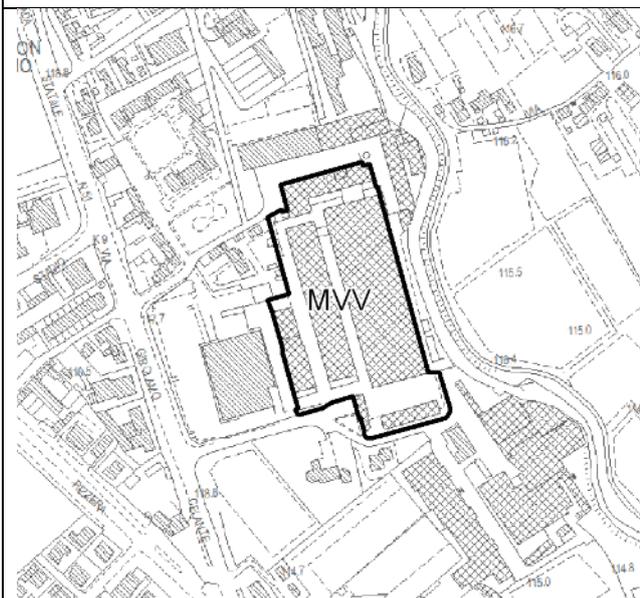
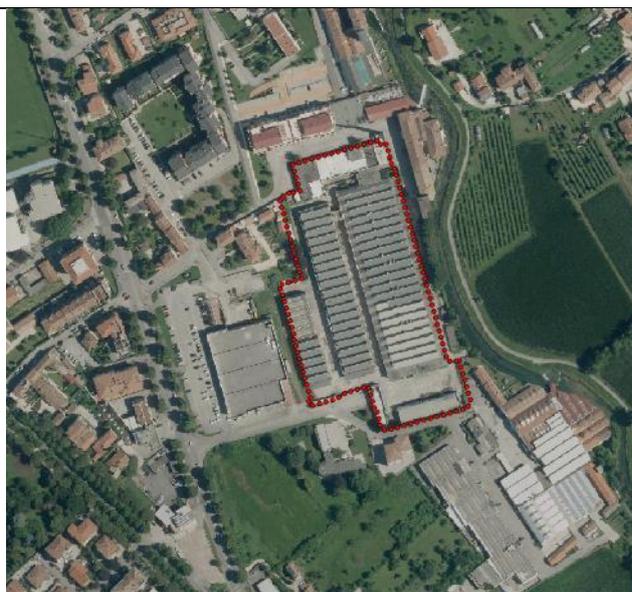
DENOMINAZIONE AREA: MVV		SCHEDA N. 9
Via F. Marinotti		
a) degrado edilizio, riferito alla presenza di un patrimonio architettonico di scarsa qualità, obsoleto, inutilizzato, sottoutilizzato o impropriamente utilizzato, inadeguato sotto il profilo energetico, ambientale o statico-strutturale

b) degrado urbanistico, riferito alla presenza di un impianto eterogeneo, disorganico o incompiuto, alla scarsità di attrezzature e servizi, al degrado degli spazi pubblici e alla carenza di aree libere, alla presenza di attrezzature ed infrastrutture o non compatibili, dal punto di vista morfologico, paesaggistico, ambientale o funzionale, con il contesto di riferimento	<p>Si tratta di un vaso plesso produttivo lungo l'asse del Fiume Meschio in parte già cartiera e quindi industria tessile nei primi del Novecento. Nell'insieme si tratta di un impianto eterogeneo e in diverse situazioni conservative. Nell'intorno si trovano prevalentemente attività produttive e commerciali.</p> <p>Lo stato generale degli edifici è discreto, con alcune parti inutilizzate.</p> <p>Si configura un parziale degrado urbanistico anche per la carenza di aree libere e spazi pubblici.</p> <p>Il lato verso il fiume Meschio risulta poco valorizzato.</p>

c) degrado socio-economico, riferito alla presenza di condizioni di abbandono, di sottoutilizzazione o sovraffollamento degli immobili, di impropria o parziale utilizzazione degli stessi, di fenomeni di impoverimento economico e sociale o di emarginazione		
Obiettivi generali e indirizzi per le azioni di riqualificazione, destinazioni d'uso incompatibili e eventuali ulteriori misure di tutela ritenute necessarie	<p>Obiettivo generale è la riqualificazione dell'ambito collegandolo maggiormente al contesto urbano da un lato e paesaggistico dall'altro.</p> <p>Le azioni di riqualificazione potrebbero comportare destinazioni d'uso diverse e compatibili con il contesto che comunque è a prevalente destinazione produttiva e commerciale.</p>

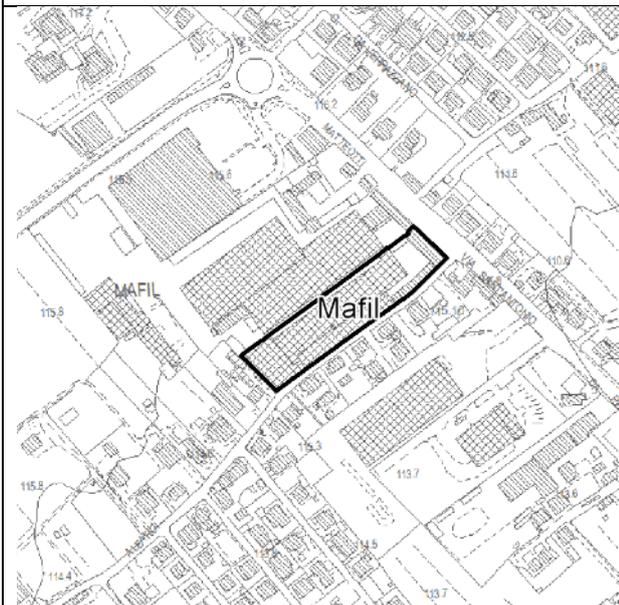
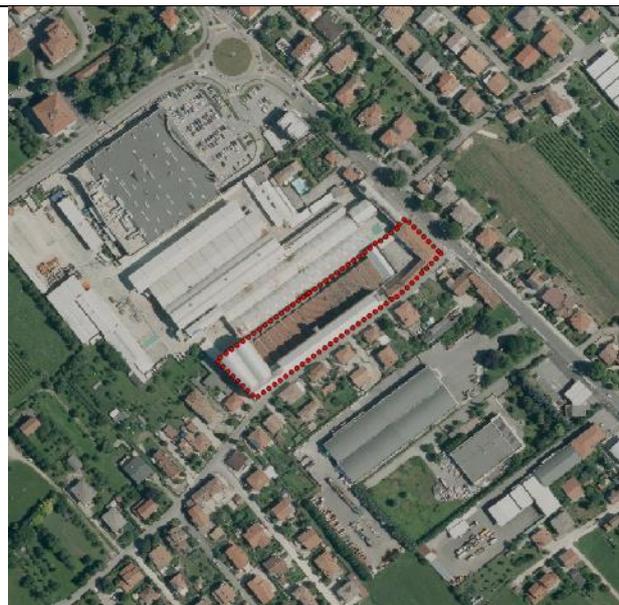
DENOMINAZIONE AREA: Mafil		SCHEDA N. 10
Viale G. Matteotti		
a) degrado edilizio, riferito alla presenza di un patrimonio architettonico di scarsa qualità, obsoleto, inutilizzato, sottoutilizzato o impropriamente utilizzato, inadeguato sotto il profilo energetico, ambientale o statico-strutturale	<p>Il plesso è costituito da diversi corpi di fabbrica alcuni in cattivo stato di conservazione con parziali crolli del tetto.</p> <p>Il degrado edilizio deriva anche dalla scarsa qualità architettonica di alcune parti, mentre altre presentano caratteristiche di interesse quali i vasti spazi coperti a shed.</p>

b) degrado urbanistico, riferito alla presenza di un impianto eterogeneo, disorganico o incompiuto, alla scarsità di attrezzature e servizi, al degrado degli spazi pubblici e alla carenza di aree libere, alla presenza di attrezzature ed infrastrutture o non compatibili, dal punto di vista morfologico, paesaggistico, ambientale o funzionale, con il contesto di riferimento	<p>Il complesso nasce lungo l'asse viario della Strada Statale con destinazione manifatturiera. In prossimità si trovano altri plessi produttivi e una presenza di residenzialità strutturata su un sistema quartierale diffuso.</p> <p>La produzione è terminata diversi decenni fa e il plesso è stato acquisito dal Comune di Vittorio Veneto ad uso magazzini. Solo una minima parte degli edifici è oggi utilizzato.</p> <p>La situazione generale è di un degrado urbanistico determinato dalla scarsa qualità degli spazi e dal contesto di riferimento piuttosto fragile e disorganico</p>

c) degrado socio-economico, riferito alla presenza di condizioni di abbandono, di sottoutilizzazione o sovraffollamento degli immobili, di impropria o parziale utilizzazione degli stessi, di fenomeni di impoverimento economico e sociale o di emarginazione		
Obiettivi generali e indirizzi per le azioni di riqualificazione, destinazioni d'uso incompatibili e eventuali ulteriori misure di tutela ritenute necessarie	<p>Obiettivo generale è la riqualificazione dell'ambito collegandolo maggiormente al contesto urbano.</p> <p>Le azioni di riqualificazione potrebbero comportare destinazioni d'uso diverse e compatibili con il contesto che comunque è a prevalente destinazione produttiva e commerciale.</p>

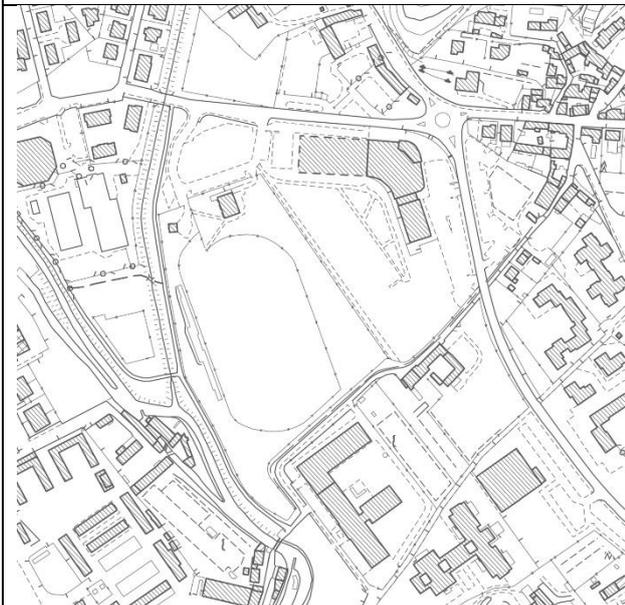
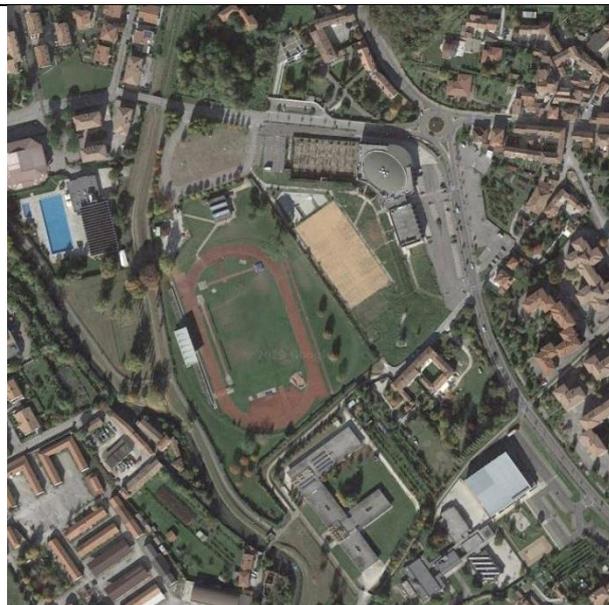
DENOMINAZIONE AREA: Victoria		SCHEDA N. 11
Viale L. De Nadai		
a) degrado edilizio, riferito alla presenza di un patrimonio architettonico di scarsa qualità, obsoleto, inutilizzato, sottoutilizzato o impropriamente utilizzato, inadeguato sotto il profilo energetico, ambientale o statico-strutturale	<p>Il plesso è costituito da diversi corpi di fabbrica dei quali uno non completato e in stato di abbandono, e uno sottoutilizzato con alcune parti rimaste al grezzo e in stato di abbandono.</p> <p>Il degrado edilizio deriva anche dalla scarsa qualità architettonica di alcune parti.</p>

b) degrado urbanistico, riferito alla presenza di un impianto eterogeneo, disorganico o incompiuto, alla scarsità di attrezzature e servizi, al degrado degli spazi pubblici e alla carenza di aree libere, alla presenza di attrezzature ed infrastrutture o non compatibili, dal punto di vista morfologico, paesaggistico, ambientale o funzionale, con il contesto di riferimento	<p>Il degrado urbanistico è determinato dalla scarsa qualità degli spazi pubblici con elementi architettonici che rendono difficile la relazione con il contesto urbano e paesaggistico pur di pregio anche in considerazione della prossimità con impianti sportivi importanti.</p>

c) degrado socio-economico, riferito alla presenza di condizioni di abbandono, di sottoutilizzazione o sovraffollamento degli immobili, di impropria o parziale utilizzazione degli stessi, di fenomeni di impoverimento economico e sociale o di emarginazione	<p>Lo spazio architettonico di notevoli dimensioni con un alto tasso di sottoutilizzazione determina nel complesso una situazione di scarsa appetibilità dell'area nonostante la presenza di importanti funzioni pubbliche nell'intorno.</p>	
Obiettivi generali e indirizzi per le azioni di riqualificazione, destinazioni d'uso incompatibili e eventuali ulteriori misure di tutela ritenute necessarie	<p>Obiettivo generale è la riqualificazione dell'ambito collegandolo maggiormente al contesto urbano.</p> <p>Le azioni di riqualificazione dovrebbero tendere a incrementare l'utilizzo polivalente dell'ambito che comunque rimane a prevalente destinazione sportiva.</p>

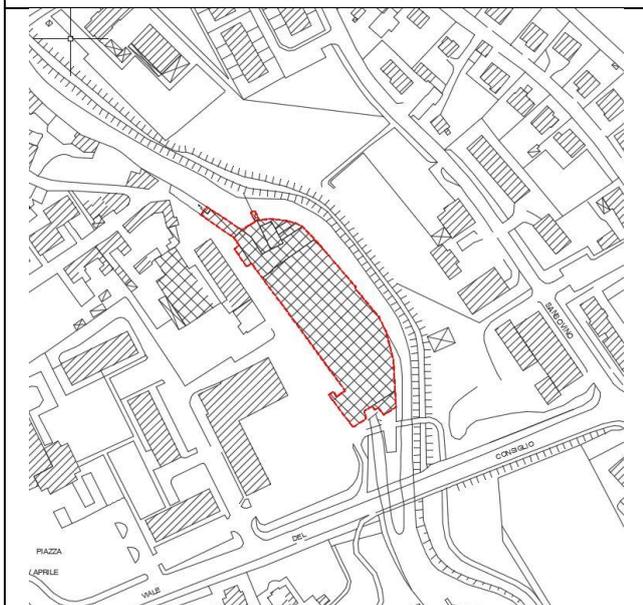
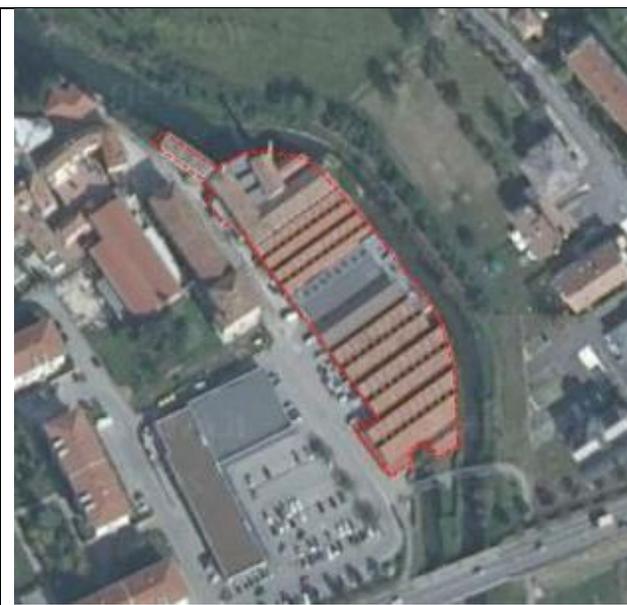
DENOMINAZIONE AREA: Ex Ianificio Torres – ora Filvea		SCHEDA N. 12
Viale del Consiglio		
a) degrado edilizio, riferito alla presenza di un patrimonio architettonico di scarsa qualità, obsoleto, inutilizzato, sottoutilizzato o impropriamente utilizzato, inadeguato sotto il profilo energetico, ambientale o statico-strutturale	<p>Gli edifici produttivi di archeologia industriale sono in uno stato conservativo mediocre. Il fronte lungo il corso del Meschio presenta tutta la finestratura rovinata.</p> <p>Il plesso è suddiviso in tre parti, la porzione a nord non utilizzata ha subito un incendio.</p> <p>Lo stato di parziale abbandono comporta, per l'intorno, una situazione di degrado che coinvolge il limitrofo corso del fiume Meschio di valenza ambientale e di grande visibilità.</p>

b) degrado urbanistico, riferito alla presenza di un impianto eterogeneo, disorganico o incompiuto, alla scarsità di attrezzature e servizi, al degrado degli spazi pubblici e alla carenza di aree libere, alla presenza di attrezzature ed infrastrutture o non compatibili, dal punto di vista morfologico, paesaggistico, ambientale o funzionale, con il contesto di riferimento	<p>Il degrado edilizio dei plessi esistenti comporta un conseguente degrado urbanistico in ragione delle dimensioni dell'intero complesso, creando una generale situazione di abbandono in una parte importante della città, peraltro prospiciente il percorso ciclopedonale lungo il corso del fiume. Si crea così un degrado indotto degli spazi pubblici.</p>

c) degrado socio-economico, riferito alla presenza di condizioni di abbandono, di sottoutilizzazione o sovraffollamento degli immobili, di impropria o parziale utilizzazione degli stessi, di fenomeni di impoverimento economico e sociale o di emarginazione	<p>La presenza di un'area in condizioni di degrado e abbandono di tali dimensioni in ambito di centro urbano, determina un depauperamento economico degli immobili limitrofi.</p> <p>Il problema ambientale concorre al degrado economico dell'introno.</p>	
Obiettivi generali e indirizzi per le azioni di riqualificazione, destinazioni d'uso incompatibili e eventuali ulteriori misure di tutela ritenute necessarie	<p>Obiettivo generale è la riqualificazione dell'ambito collegandolo maggiormente al contesto urbano.</p> <p>Le azioni di riqualificazione potrebbero comportare destinazioni d'uso diverse e compatibili con il contesto che comunque è a prevalente destinazione commerciale.</p>

L'intervento previsto riguarda il recupero e la riqualificazione edilizia di un edificio di archeologia industriale (ex Lanificio Torres), parzialmente inutilizzato e in stato di degrado. L'intervento è finalizzato alla valorizzazione del sito come cerniera tra l'ambito naturalistico del Meschio ed il Centro Storico di Ceneda (art. 4.11 bis NTA vigenti).
